Fastighetsuppgifter

Backa 223:2

Bokskogsbacken 77

**Besiktningssuppgifter**

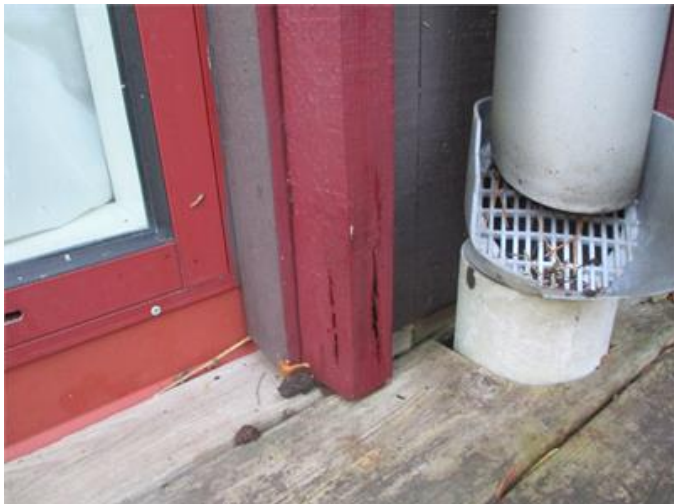
Besiktningresultat					
Bedömningsskala: 1 = Utan anmärkning, 2 = Påpekande, 3 = Bör åtgärdas, 4 = Ej besiktningbart					
Byggnadsdel	1	2	3	4	Anmärkning
Utvändigt					
Mark	X				Inget att notera.
Sockel	X				Inget att notera.
Fasad		X			Fönsterfoder på ett fönster baksida hus är i behov av byte då röta förekommer, se bild. Fasadpanelen på baksidan huset är monterad dikt an altangolvet. Fasadpanel och snickerier är i behov av underhåll/målning, se kommentar/riskanalys.
Fönster	X				Inget att notera.
Dörrar		X			Ett handtag saknas på en altandörr baksida hus.
Stuprör		X			Några lövrensar är trasiga och är i behov av byte, se bild.
Hängrännor	X				Inget att notera.
Yttertak		X			Mossa noterades på takpannorna, se kommentar/riskanalys.
Invändigt/övre plan					
Entréhall	X				Inget att notera.
Klädkammare	X				Inget att notera.
Badrum		X			Avsaknad av kvalitetsdokument kan påverka hemförsäkringsbolagets bedömning vid en eventuell vattenskada.

Röta i fönsterfoder samt trasig lövrens

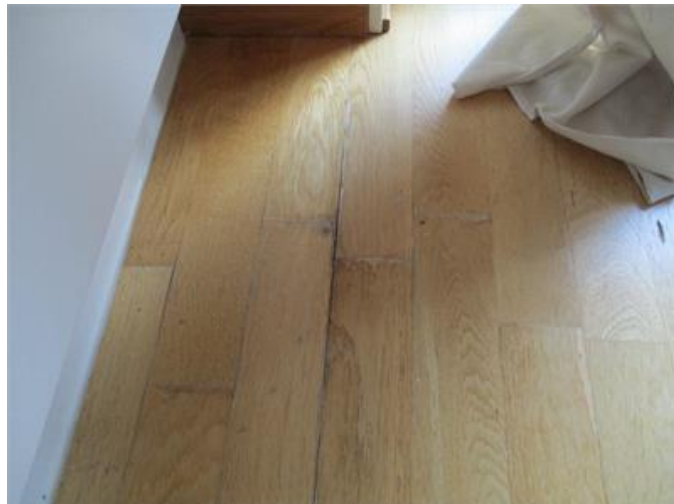
Vardagsrum	X				Inget att notera.
Kök			X		Parkettgolvet framför altandörren är fuktskadat efter tidigare vattenspill, se bild. Parkettgolvet under kyl och frys är också fuktskadat efter tidigare läckage. Vi bedömer att parkettgolvet i köket är i behov av byte och i samband med detta kontrolleras angränsande konstruktioner från eventuella följdskador. Fuktskydd bör också monteras under diskmaskin, kyl, frys samt diskbänkens vatteninstallationer (skadeförebyggande åtgärd).
Vind	X				Inget att notera. Vinden är besiktigad från vindsluckan då landgång inte finns monterad i vindsbjälkaget.
Utvändigt kallförråd	X				Inget att notera.
Källare		X			Husets grundkonstruktion är källare i suterräng. Golven i källaren är betongplatta mark med underliggande isolering och i plattan finns vattenburen golvvärme. Ytskikten på golven är monterade dikt an plattan. Motfyllda ytterväggar är av betongelement, se kommentar/riskanalys.

Fuktskadat parkettgolv framför altandörr
