**Bostadsrättsföreningen
Sten Sturegatan 17**

EKONOMISK PLAN

Teknisk besiktning - Brf Sten Sturegatan 17 (Heden 25:9)

UTREDNING AV GRUNDLÄGGNING
2004-01-26

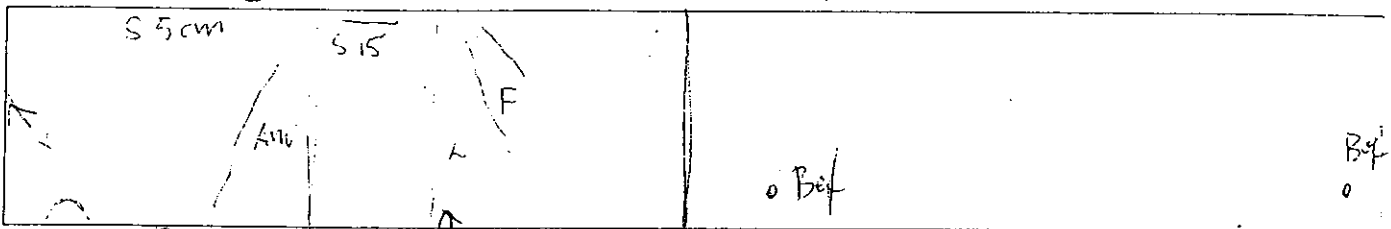
Brandmur mot 9

VÄGG: sten sockel ned 10cm
seddel ned ~8cm
list skyddar hörn

x list skyddar hörn
fogmanna krullar S 4

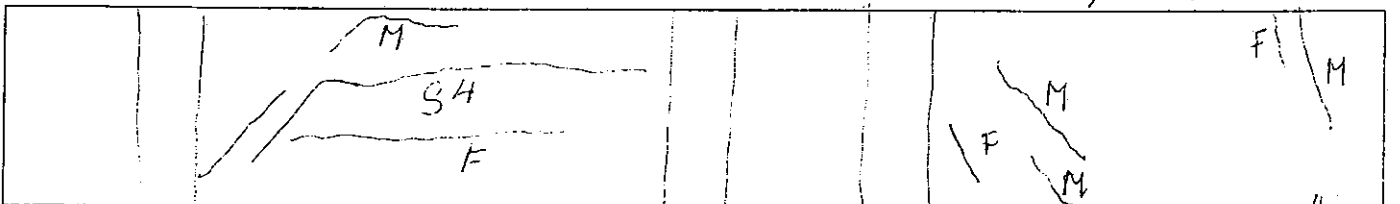
vägg norr

renoverings "tegel"

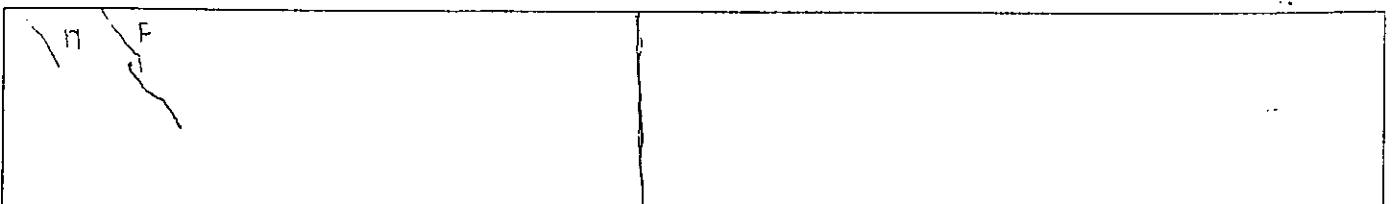
vägg söder

spricka rätt igenom tegel
