**Bostadsrättsföreningen
Sten Sturegatan 17**

EKONOMISK PLAN

Teknisk besiktning - Brf Sten Sturegatan 17 (Heden 25:9)

UTREDNING AV GRUNDLÄGGNING
2004-01-26

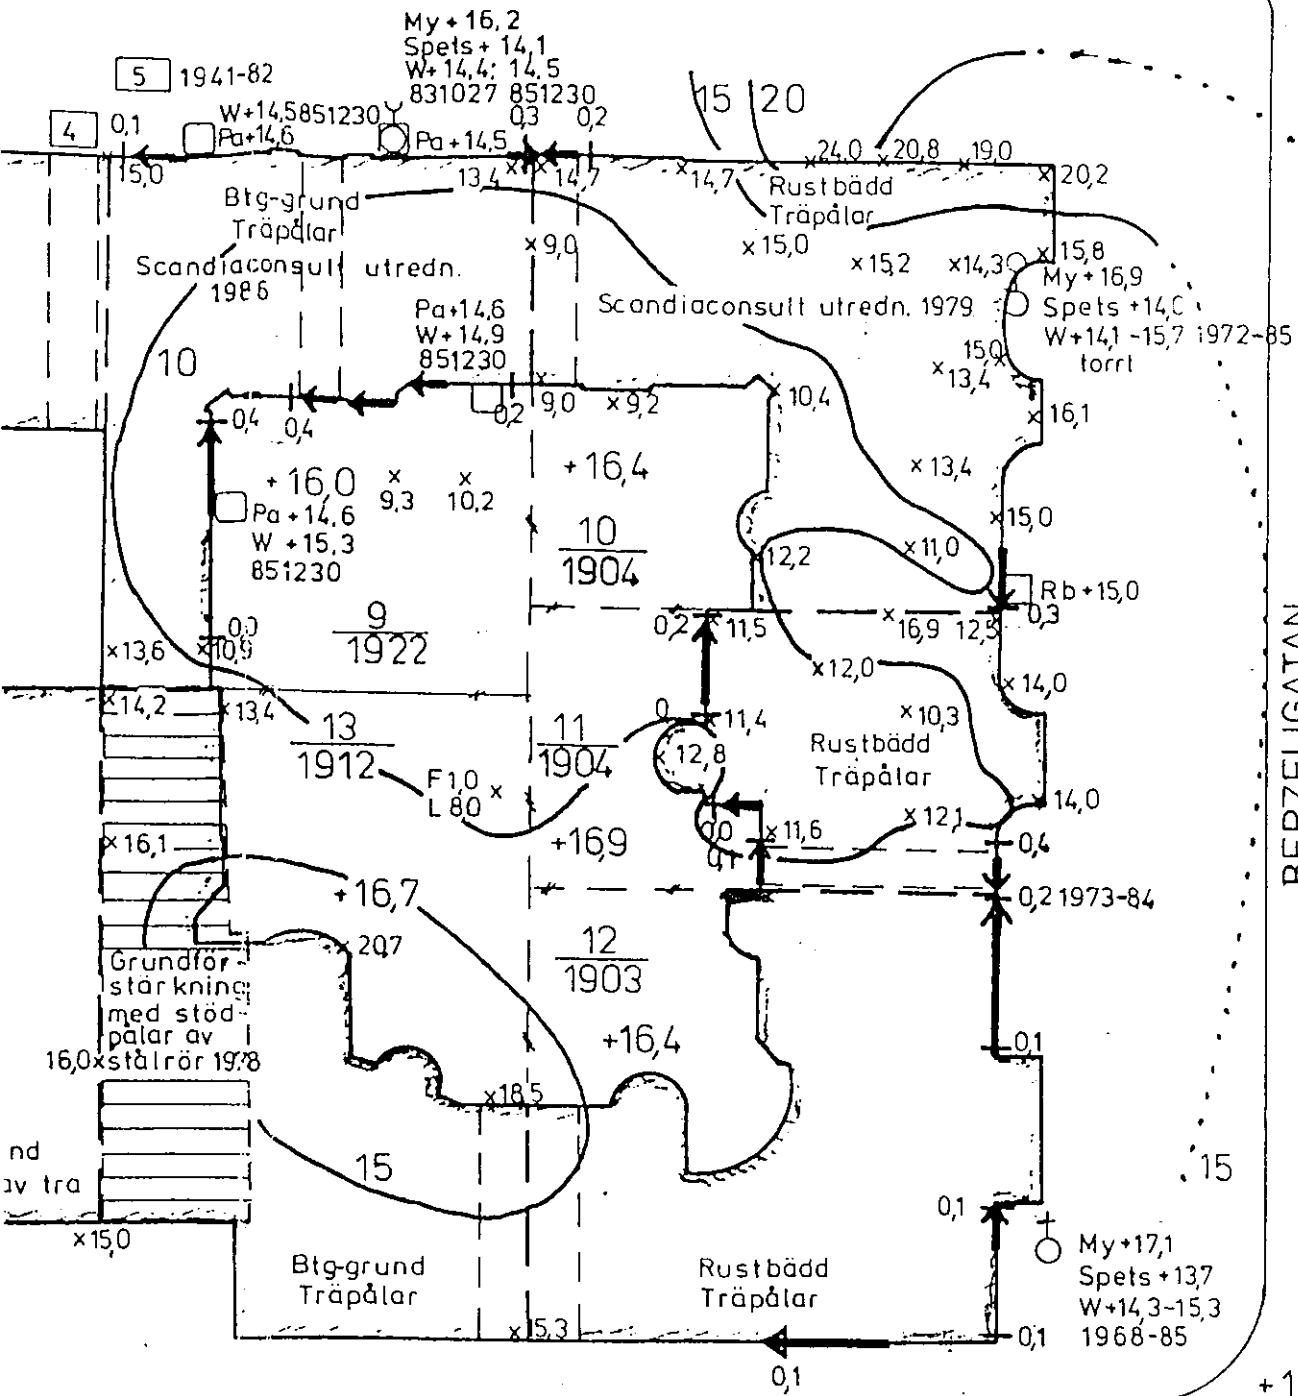
Ombyggt 1986

Uppgifter om grundläggningssätt är tagna från SBK:s byggnadslovsarkiv.

Grundundersökningar i gatumark är utförda av Gatukontoret 1981 (nr 82/80) samt av Kjesler&Mannerstråle 1970.
